Tras el paso de la tormenta tropical Eta por Granma, autoridades del Partido y del gobierno recorrieron la provincia para evaluar in situ los daños.

IMPACTO EN LAS SERRANÍAS

LOS VIALES

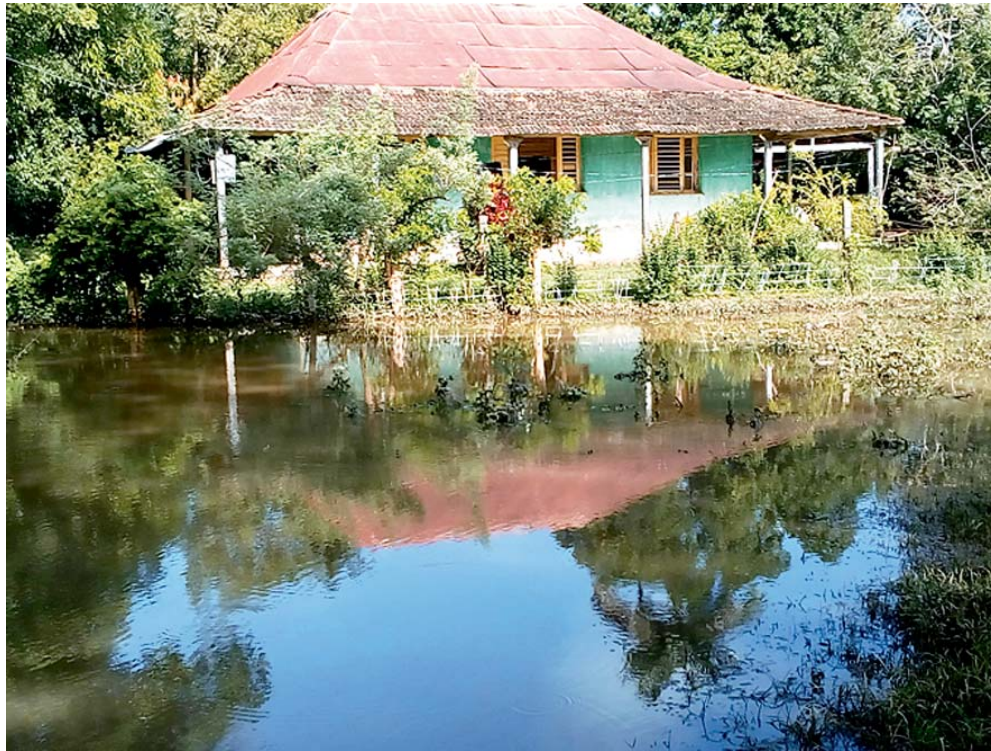
En Manzanillo, visitaron El Sitio y Caño Adentro, barrios anegados a causa de abundantes vertimientos de la represa Paso Malo, de Bartolomé Masó.

En el barrio Caño Adentro, en Manzanillo / Foto ORLANDO FOMBELLIDA CLARO

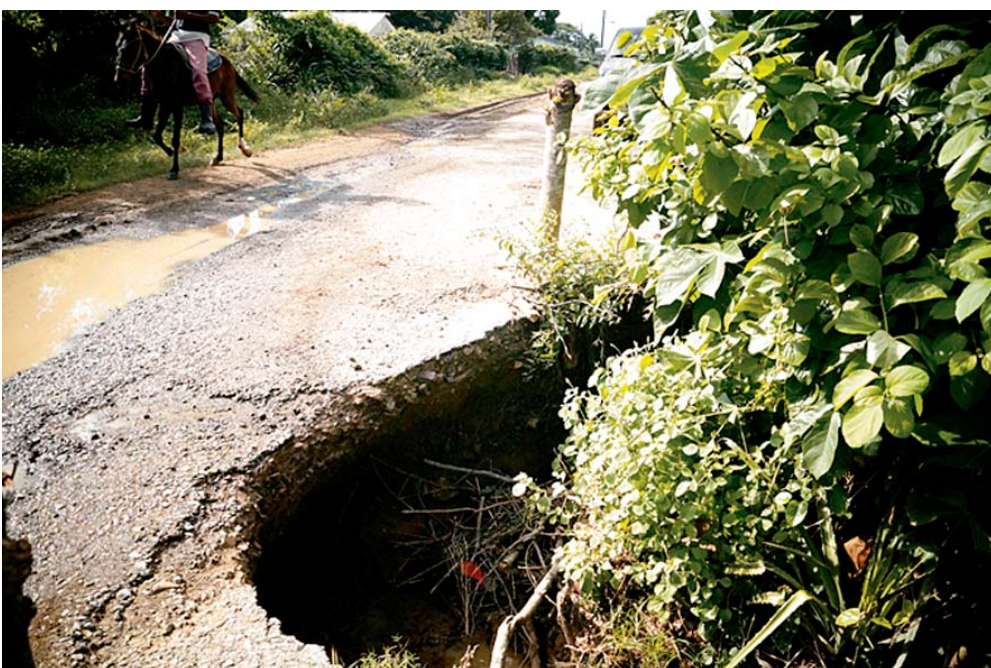
El vertimiento de la derivadora Vicana, en Media Luna, rompió, algo que no ocurría desde 2010, una de las cabezas del puente sobre el río Jo, en el camino de El Realengo, y se formaron dos cárcavas en La Guanábana, en el vial conducente a Cinco Palmas, fueron los principales perjuicios apreciados en ese municipio.

Cárcava en la carretera Media Luna-Cinco Palmas, en La Guanábana / Foto ORLANDO FOMBELLIDA CLARO
